新型コロナ予防対策として長期間の休業を余儀なくされ、6～7月をめどに営業再開を予定されている施設も多いと思いますが、2020年5月13日厚生労働省から事務連絡「施設の使用再開に伴うレジオネラ症への感染防止対策について」が各都道府県、保健所設置市、特別区の衛生主管部局あてに通知されました。

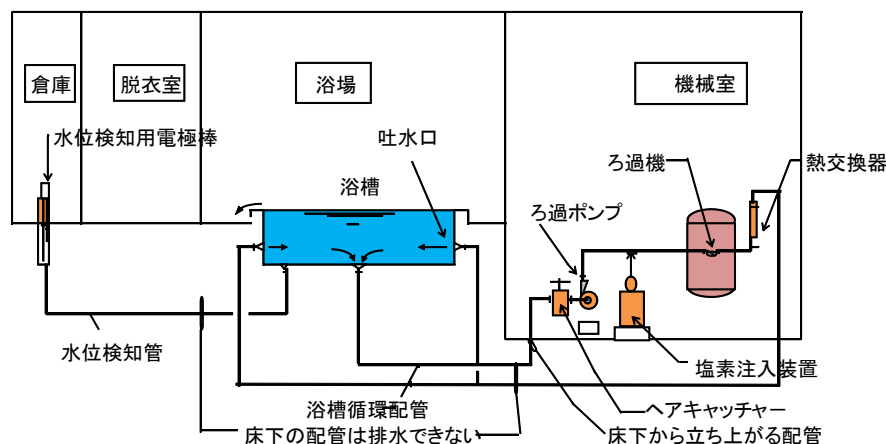
□ レジオネラ属菌が増殖し易い部位を下記に示します（下図参照）

- ① 浴場とろ過機機械室が同一階にあるシステム
- ② ろ過機の直前に設置されているヘアーキャッチャー（集毛器）に接続する配管が、床面から立ち上がるように設置されているシステム
- ③ 1基のろ過機で2以上の隣接せずに設置された浴槽のろ過をしているシステム
- ④ 温泉貯留槽やオーバフロー回収槽を設置したシステム
- ⑤ 浴槽の水位を検知する設備が設置されているシステム（ただしセンサー式水位検知管を除く）
- ⑥ 気泡風呂装置を設置した浴槽
- ⑦ シャワーヘッドとホース

上記に基づいてとくに、休業期間中に浴槽を空にしていた施設では、ろ過機内や浴槽に接続した配管内など浴槽水が滞留している箇所には生物膜（バイオフィーム）が生成せられ、レジオネラ属菌が増殖している場合が多いので、オーバフロー回収槽や60℃未満の温泉貯留槽内などを含めた、浴槽設備全体の消毒が欠かせません。

なお**消毒は、次亜塩素酸ナトリウムを浴槽に投入して、残留塩素濃度を50 mg/lとして2時間以上循環して放流**します。このときろ過機も十分に逆洗して内部を消毒してください。なお**放流先が河川や海などの場合には亜硫酸ナトリウムやチオ硫酸ナトリウムなどで中和して放流**してください。
